Zustandsbewertung und Nutzungsdauerprognose einer Rohwasserleitung DN 600 aus Grauguss

Rohrleitungsanalyse ■ Das Wasserversorgungsunternehmen „Waterbedrijf Groningen“ betreibt im Onnenpolder in den Niederlanden eine Aufbereitungsanlage zur Notwasserversorgung der Provinz Groningen. Im Zuge von Erneuerungsmaßnahmen an dieser Anlage waren die zugehörigen Rohwasser-Transportleitungen DN 600 korrosionschemisch zu bewerten.

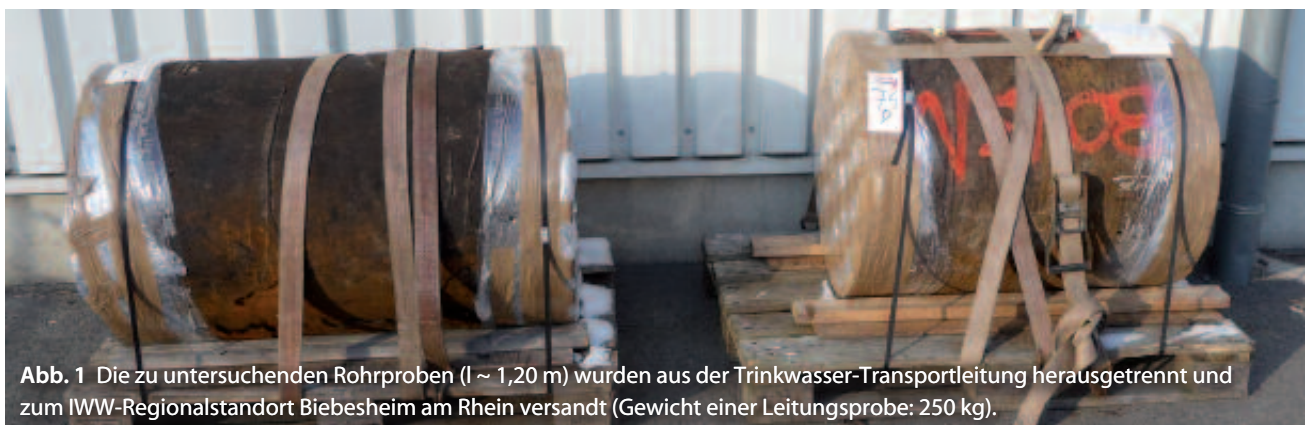
Abb. 1 Die zu untersuchenden Rohrproben (l ~ 1,20 m) wurden aus der Trinkwasser-Transportleitung herausgetrennt und zum IWW-Regionalstandort Biebesheim am Rhein versandt (Gewicht einer Leitungsprobe: 250 kg).

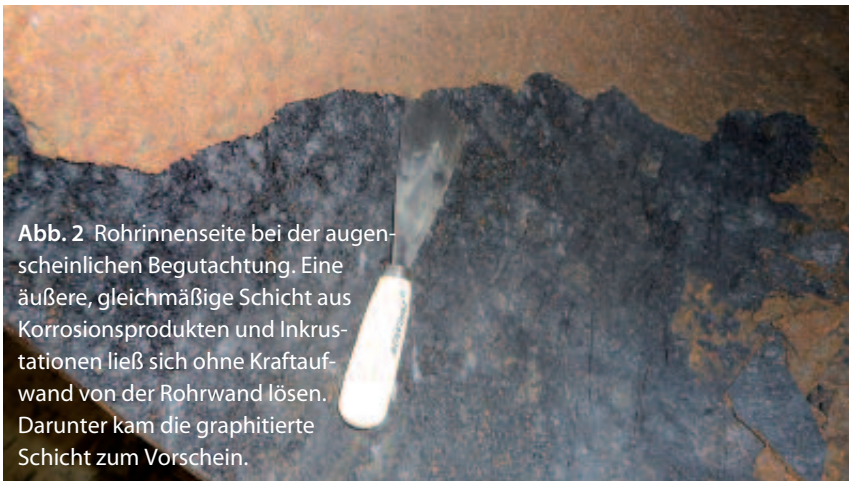
Abb. 2 Rohrinneinnenseite bei der augenscheinlichen Begutachtung. Eine äußere, gleichmäßige Schicht aus Korrosionsprodukten und Inkrustationen ließ sich ohne Kraftaufwand von der Rohrwand lösen. Darunter kam die graphitierte Schicht zum Vorschein.

An den bezüglich des Korrosionsschutzes der Innenoberfläche zu untersuchenden Proben konnte nach Entfernung der vollflächigen Deckschicht (Inkrustierungen, Ablagerungen) keine Bitumenschicht (ursprünglich als innerer Korrosionsschutz appliziert) vorgefunden werden. An der Rohrinneinnenseite waren Korrosionserscheinungen in Form von flächiger und muldenförmiger Graphitierung festzustellen (**Abb. 2**). Unter „Graphitierung“ bzw. „Spongiose“ versteht man eine spezielle selektive Korrosionsart des Gusseisens, bei der infolge mangelhafter Ausbildung einer schützenden Deckschicht aus Eisenkorrosionsprodukten die metallische Matrix des Werkstoffes (Ferrit und Perlit) herausgelöst wird. Graphit und die anderen Phasen bleiben als mehr oder minder festes poröses Gerüst zurück, sodass die ursprüngliche Form des Rohres weitgehend erhalten bleibt. Das Ausmaß des Korrosionsangriffs an der Rohrinneinnenseite wurde messtechnisch erfasst und die Messwerte für weitere Berechnungen zur Ermittlung des Leitungszustands herangezogen (**Tab. 2, Abb. 3**). ▶

Das optische Erscheinungsbild der Innenoberfläche des Rohres und die Struktur der Eisendeckschicht bestätigte die Einschätzung des wasserseitigen Einflusses auf die Deckschichtbildung. Während der Untersuchung der Rohrproben zeigte sich, dass der wasserseitige Teil der Deckschicht aus Eisenkorrosionsprodukten und Wasserinhaltsstoffen der Rohr-Innenoberfläche, welche direkten Kontakt zum Rohwasser hatte, unter Berücksichtigung der langen Betriebszeit vergleichsweise dünn war und keine dickschichtigen Inkrustationen vorzufinden waren. Aufgrund der Morphologie der Deckschicht ist aber auch davon auszugehen, dass diese wenig bis keine schützenden Eigenschaften aufweist.

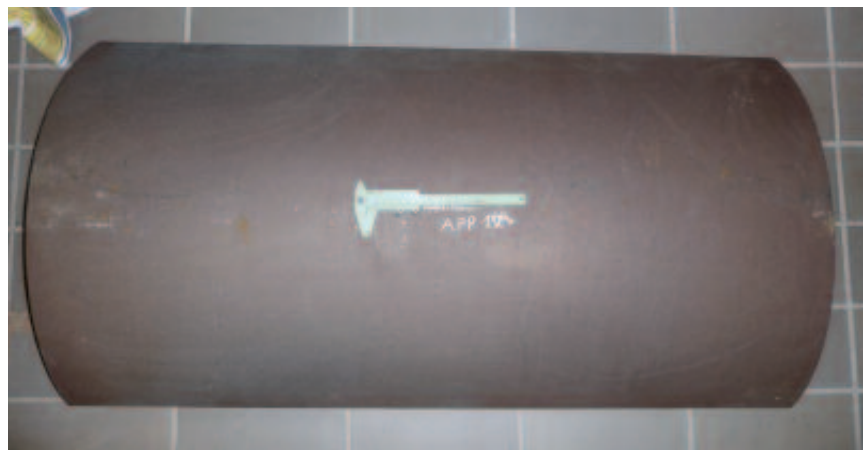
Abb. 4 Metallisch blank gesandstrahlte Rohraußenseite; kein signifikanter Korrosionsangriff erkennbar

An der Rohraußenoberfläche war der Korrosionsschutz in Form einer ca. 5 mm dicken Bitumenbeschichtung augenscheinlich völlig intakt. Dies konnte im Verlaufe der Untersuchung bestätigt werden, da an der Rohraußenwand nach intensiver Reinigung (Sandstrahlen) nahezu keine Korrosionsangriffe oder sonstige Verletzungen der Rohroberfläche detektiert wurden (Abb. 4).

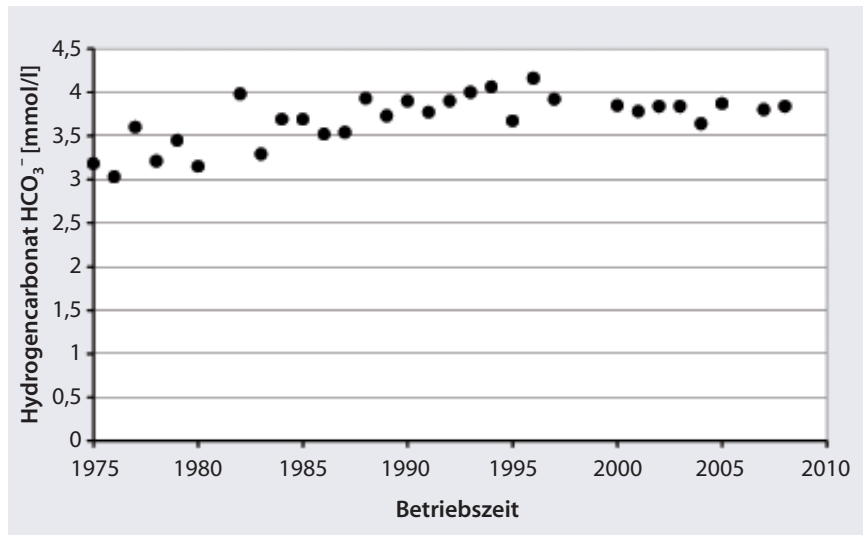
Abb. 5 Hydrogencarbonat-Konzentration während der letzten 35 Betriebsjahre

ausgewählt. Die grafische Darstellung der Parameter zeigte, dass die genannten Wasserparameter bzw. Kenndaten über die Betriebszeit der Leitung nur unwesentlich schwankten. Beispielhaft werden in **Abbildung 5** der Verlauf des Hydrogencarbonatgehaltes des Wassers und in **Abbildung 6** der Korrosionsindex S_1 dargestellt. Im System Guss-eisen/sauerstoffhaltiges Wasser kann

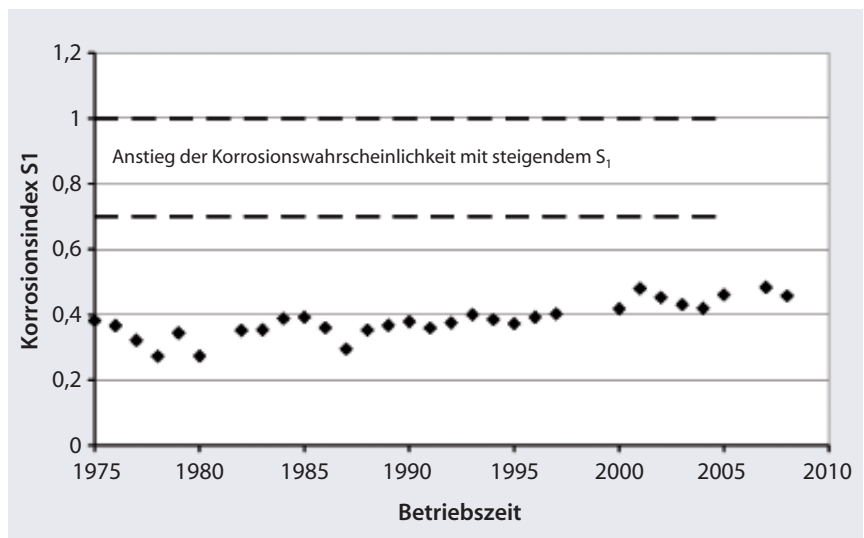
Abb. 6 Korrosionsindex S₁ während der letzten 35 Betriebsjahre

der Korrosionsindex S_1 zur Abschätzung der Korrosionswahrscheinlichkeit hinsichtlich ungleichmäßiger Korrosion bzw. Lokalkorrosion (z. B. Muldenkorrosion, Lochkorrosion) herangezogen werden und gilt im Allgemeinen als Maß für die Bewertung des Rostwasserbildungspotenzials („instationäre Korrosion“). Die Korrosionswahrscheinlichkeit steigt mit zunehmendem Neutralsalzgehalt (Chlorid-, Sulfat-, Nitrat-Ionen), da diese Anionen nicht in der Lage sind, die in einem Korrosionsloch gebildete Säure zu puffern. Die Korrosionswahrscheinlichkeit sinkt bei steigenden Hydrogencarbonatgehalten, da die Hydrogencarbonat-Ionen Teil eines Puffersystems sind, welches in der Lage ist, die durch Hydrolyse von Eisen-Ionen innerhalb eines Loches gebildeten Säuren zu neutralisieren. Aufgrund von

Messergebnissen aus Testanlagen lässt sich in Abhängigkeit weiterer Einflussfaktoren, wie Betriebsbedingungen, ein diskreter Bereich festlegen, innerhalb dessen die Eisenabgaberate sprunghaft ansteigt [4]. Dieser Bereich liegt bei S_1 -Werten zwischen 0,7 bis 1. Bei Werten oberhalb von $S_1 = 1$ ist von einer deutlichen Zunahme der Korrosionswahrscheinlichkeit auszugehen. Äußeres Kennzeichen ist das Aufwachsen von Korrosionspusteln, unter denen der Werkstoff muldenförmig angegriffen ist. Bei den analysierten Wassergüteparametern lag der Korrosionsindex bei Werten unterhalb von 0,5. Unter diesen Bedingungen ist nicht mit einer signifikanten Stabilisierung lokaler Korrosionsprozesse, die zu Mulden und zur Ausbildung von Pusteln führen, zu rechnen. ▶
